## RESULTADOS DEL PROGRAMA DE GESTIÓN DE HUMEDALES CON PRESENCIA DE MALVASÍA CABECIBLANCA (2016-2017)

El Programa de Gestión de Humedales con presencia de Malvasía cabeciblanca es un contrato de servicio de la Oficina de Impulso Socioeconómico del Medio Ambiente que ha sido financiado con cargo al Programa Operativo FEDER Región de Murcia 2014-2020.

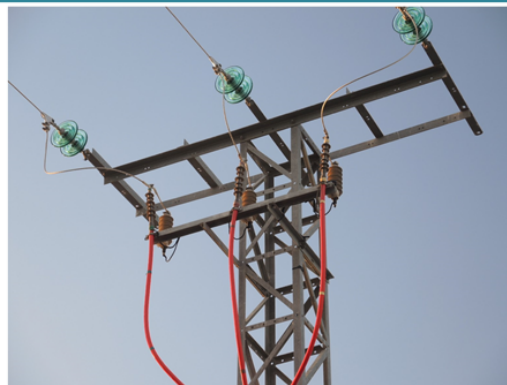
DETALLE ARMADO

Toda la información sobre los apoyos se ha recopilado en forma de fichas Excel para crear una base de datos por humedal que contiene la información indicada en párrafos anteriores. En la siguiente imagen se puede observar un ejemplo de dicha ficha, para el apoyo 1 localizado en las Lagunas de Campotéjar.

APOYO	COORDENADAS UTM	
	X	Y
1	655647	4220493
ZEPA	ÁREA PLAN RECUPERACIÓN	REFERENCIA CATASTRAL
Lagunas de Campotéjar	Área Crítica Lagunas de Campotéjar	30027A02309006
Nº VISITA	FECHA	PROPIETARIO
1	25/11/16	Iberdrola
ARMADO	ELEMENTOS ADICIONALES	FUSTE
BTP17: Centro de transformación cerrado, con autoválvulas por debajo, y acometida en amarre, montaje "0" con puentes por debajo de la cruceta	Ninguno	Celosia
CARACTERÍSTICAS	PELIGROSIDAD	MEDIDAS RECOMENDABLES
Postes de amarre de distintos diseños con presencia de tres seccionadores independientes para cada fase, dispuestos bajo la cruceta.	En general moderada, pero equiparable en cada diseño de apoyo a la peligrosidad de los postes de amarre con puentes debajo.	Instalación de alargaderas en todas las cadenas de amarre para separar la zona de tensión 1 metro. Aislamiento de todos los puentes de unión y elementos en tensión (botellas terminales + autoválvulas).

HÁBITAT	TOPOGRAFÍA	VALORACIÓN CORRECCIÓN
CR: Cultivo de regadío no invernadero.	NO Prominente	900,00 €

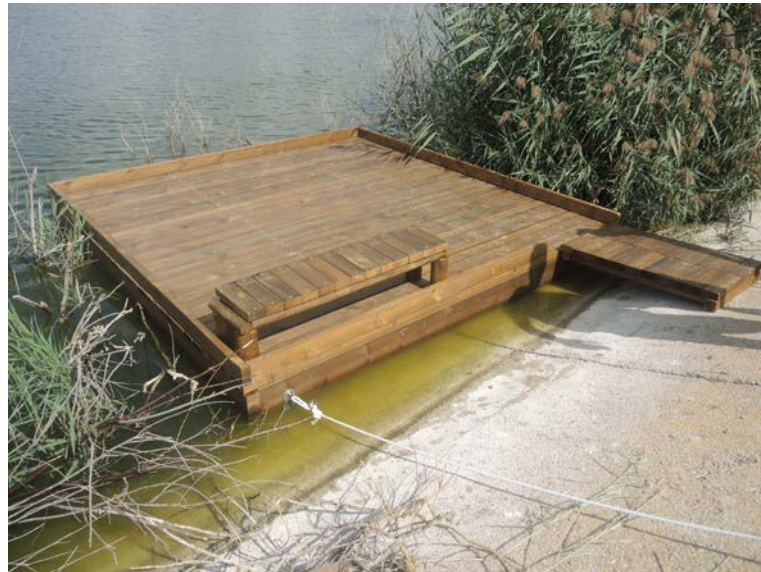
Los lugares de soleamiento y descanso son esenciales para las aves acuáticas en un humedal. En las lagunas de Campotéjar, la densa masa de carrizo que bordea las lagunas limita la existencia de estos espacios. Con el objetivo de aumentar el número de dichos emplazamientos, se han instalado dos islas flotantes de madera en las lagunas 1 y 3.

Isla en el momento de la instalación

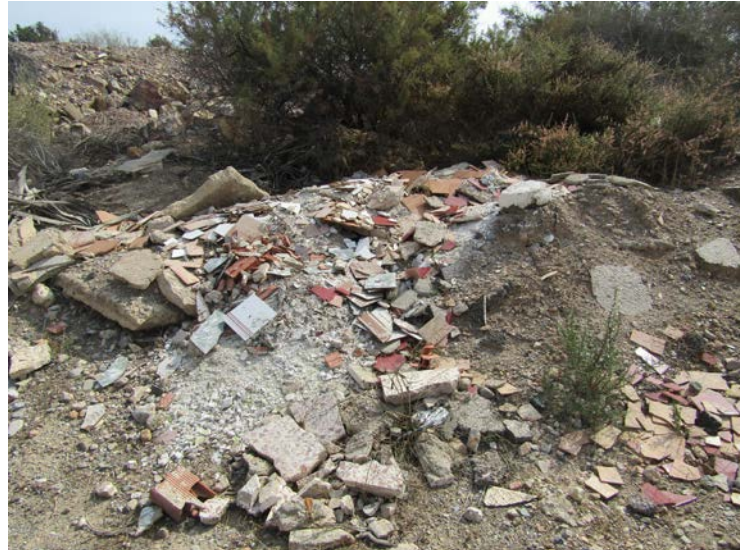
Escombros presentes en las Lagunas de las Moreras.

En total se han registrado 62 puntos o focos de vertidos para los humedales que corresponden a las Lagunas de Campotéjar (5 focos), Lagunas de las Salinas de Alhama de Murcia (7 focos), Lagunas de las Moreras (42 focos) y Embalse de Santomera (8 focos).

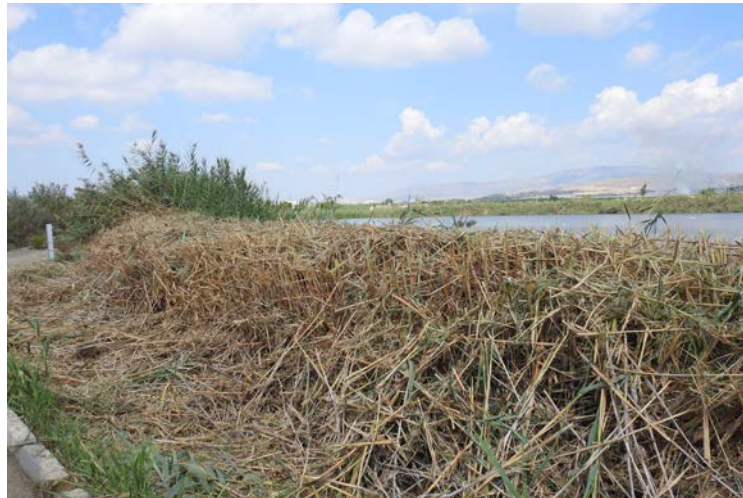
Zona desbrozada en las Lagunas de Campotéjar

En las lagunas de Campotéjar se ha llevado a cabo una serie de actuaciones con el fin de mejorar la circulación del agua entre las diferentes lagunas y el humedal de “El Salar Gordo”. Próximamente está previsto que se realicen actuaciones de manejo de la vegetación en las Lagunas de las Moreras y en las Salinas de Alhama de Murcia.
